## **BORGATE DEL PIEMONTE otto casi significativi**

**Istituto di Architettura Montana (IAM)  
Dipartimento di Architettura e Design DAD  
Politecnico di Torino**

febbraio 2015

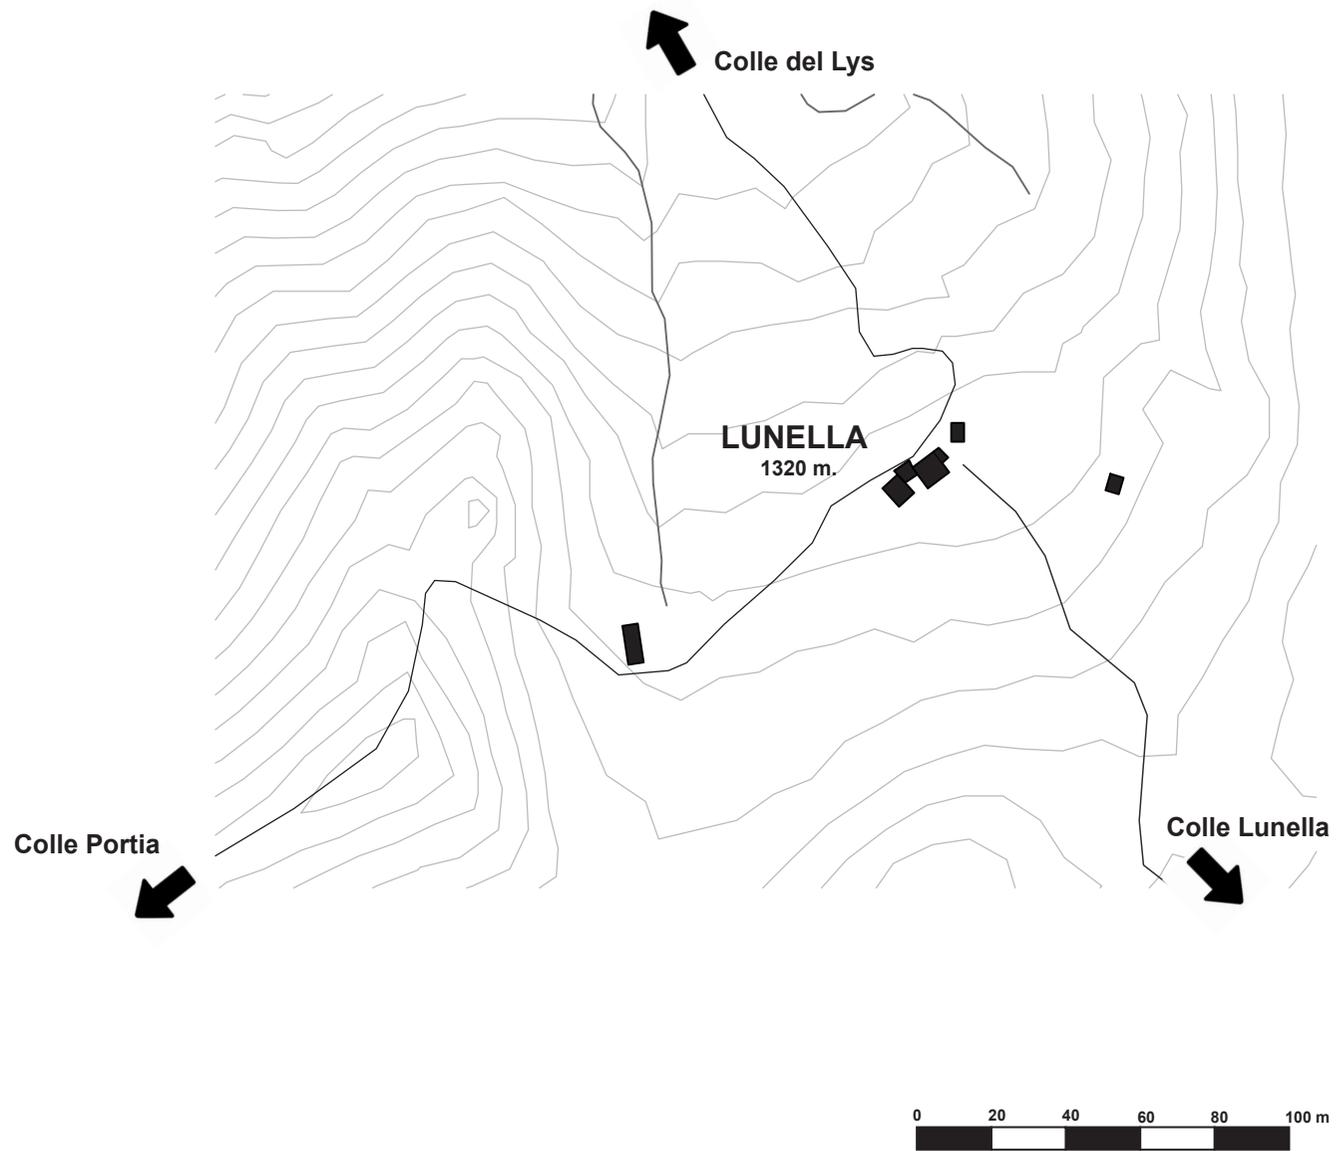
Il patrimonio architettonico della borgata si presenta in linea generale in buono stato di conservazione. La maggior parte degli edifici è in stato di abbandono ma ancora integro fatto salvo per le tracce di ruderi presenti: due addossati ad edifici integri e uno isolato. Il rudere situato più a ovest è stato completamente ricostruito e ospita oggi una struttura ricettiva.

*Ruderi ed edifici in buono stato nel nucleo principale della borgata.*

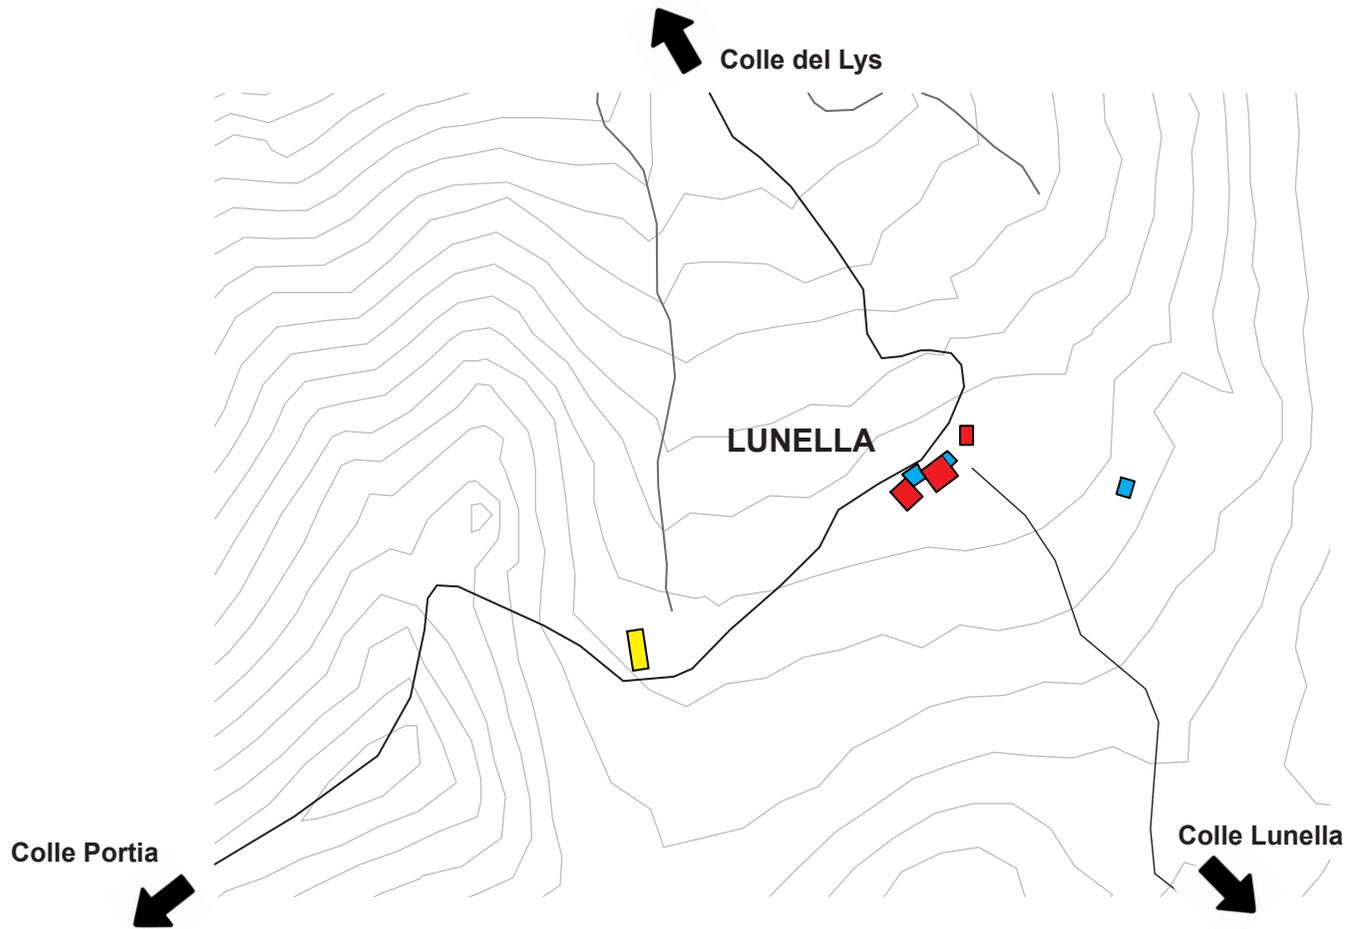
# STATO DI CONSERVAZIONE

Rudere
-

Edificio in stato di abbandono ma conservato
-

Edificio con ristrutturazione che altera la materia storica
-

Edificio recuperato

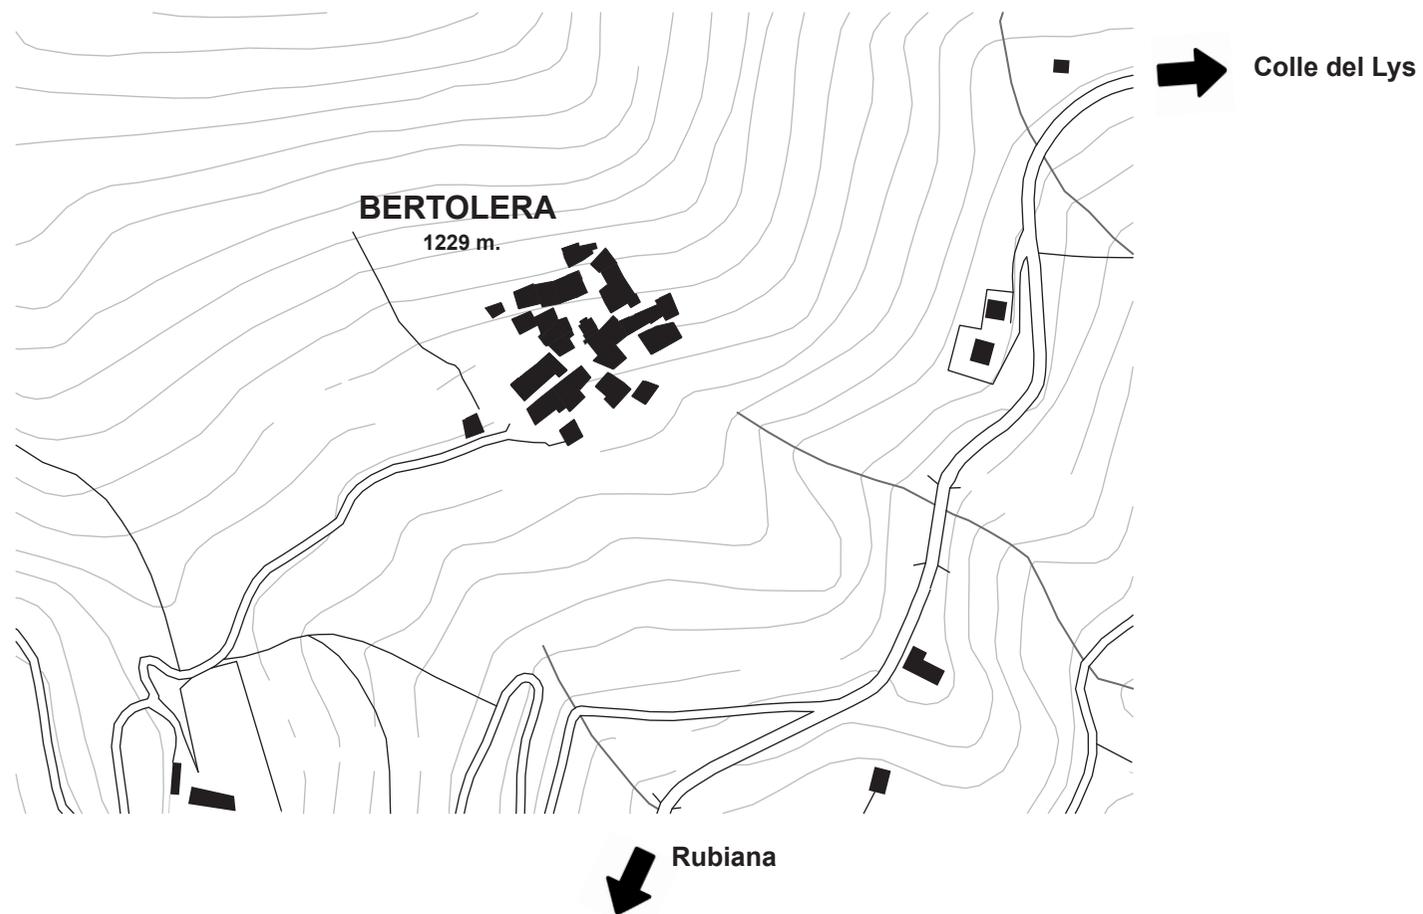
Il patrimonio architettonico della borgata si presenta per una metà in buono stato di conservazione e per un'altra metà in completo stato di abbandono. Soprattutto nel lato a monte della borgata vi sono tracce evidenti di ruderi di antiche abitazioni ormai ricoperte dalla vegetazione. Alcuni edifici che versavano in avanzato stato di degrado sono stati addirittura abbattuti per ragioni di sicurezza.

Gli edifici nella parte meridionale della borgata sono invece in buono stato e per buona parte sono stati recentemente ristrutturati e abitati.

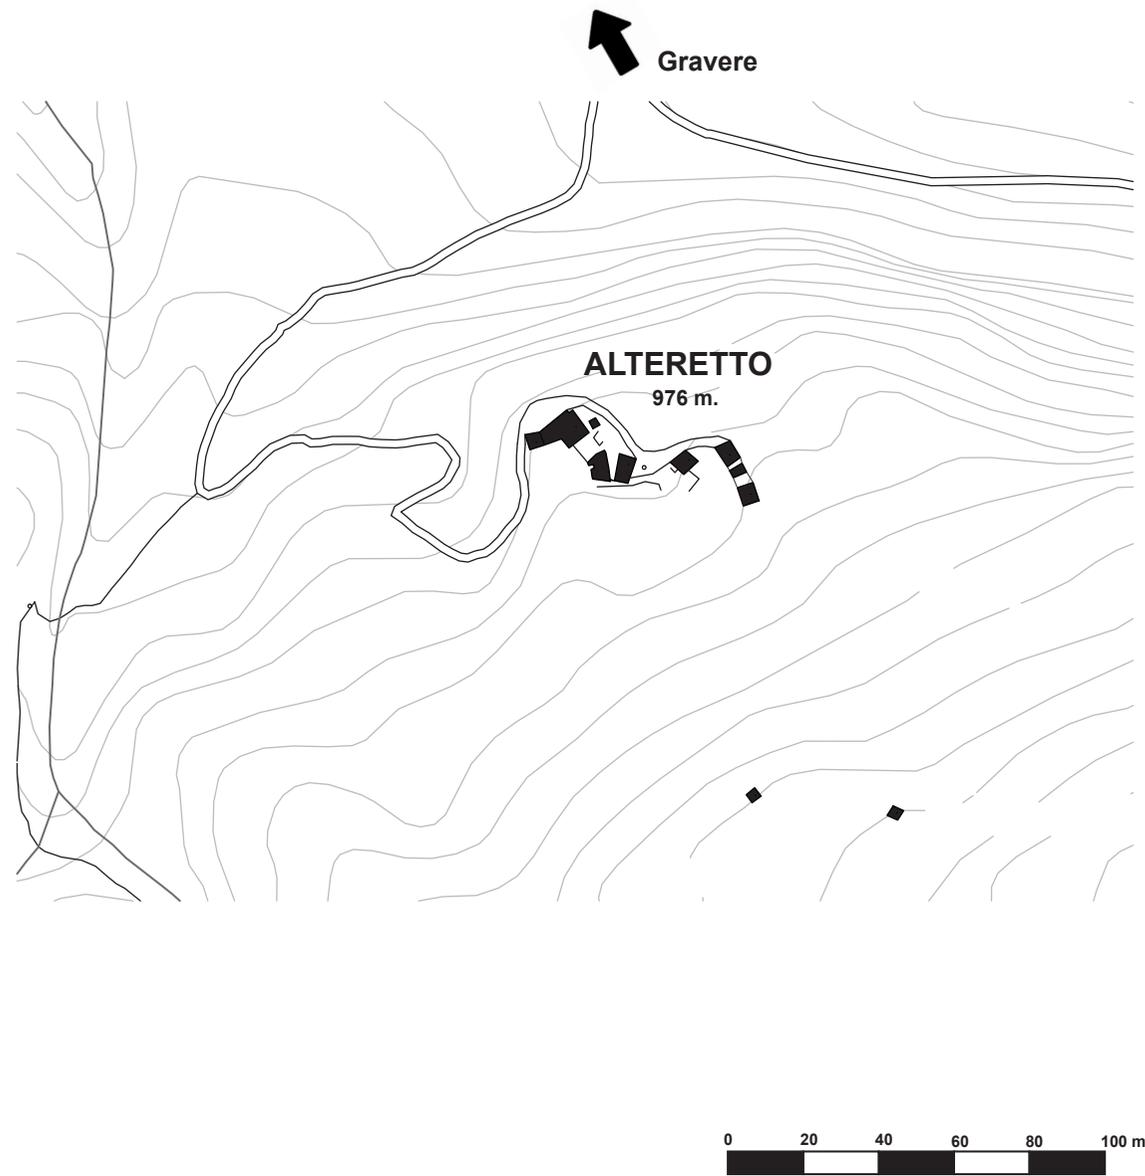
Il patrimonio architettonico della borgata si presenta in completo stato di abbandono. Soprattutto nel lato a monte della borgata vi sono tracce di ruderi di antiche abitazioni ormai ricoperte dalla vegetazione.

Gli edifici nella parte meridionale della borgata sono quelli in miglior stato di conservazione ma nessun manufatto è mai stato interessato da lavori di ristrutturazione. Il recente cedimento del manto di copertura anche degli edifici meglio conservati, prelude ad un loro rapido deterioramento.

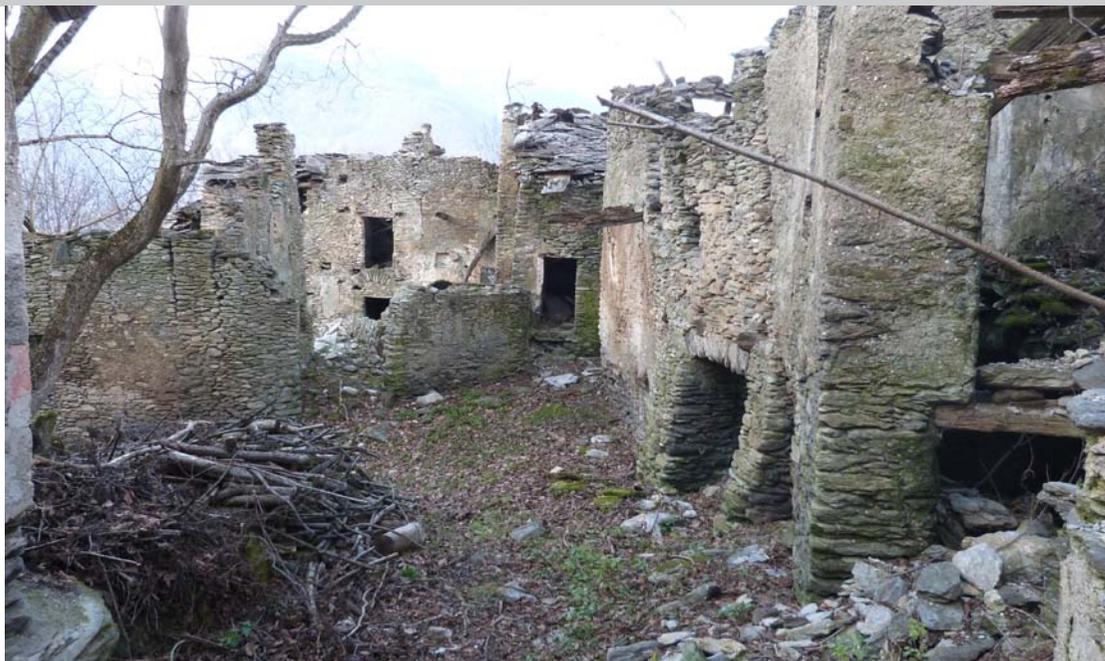
*Edifici in stato di abbandono nella parte est della borgata.*

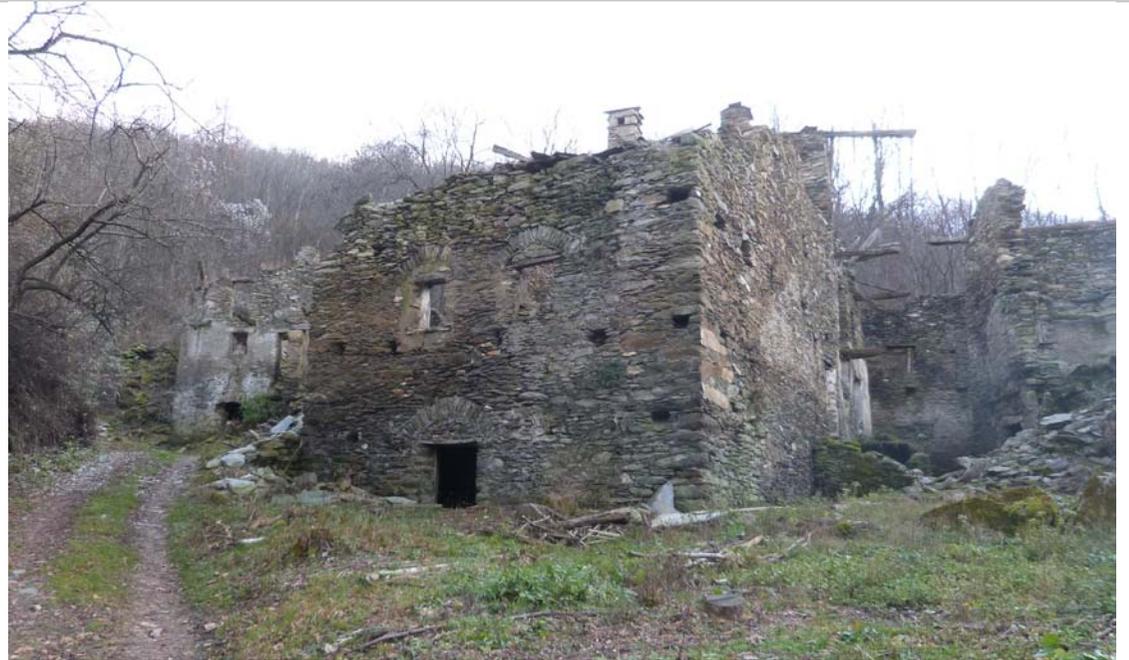
*Vista generale da sud.*

*Edifici o prossimo al crollo.*

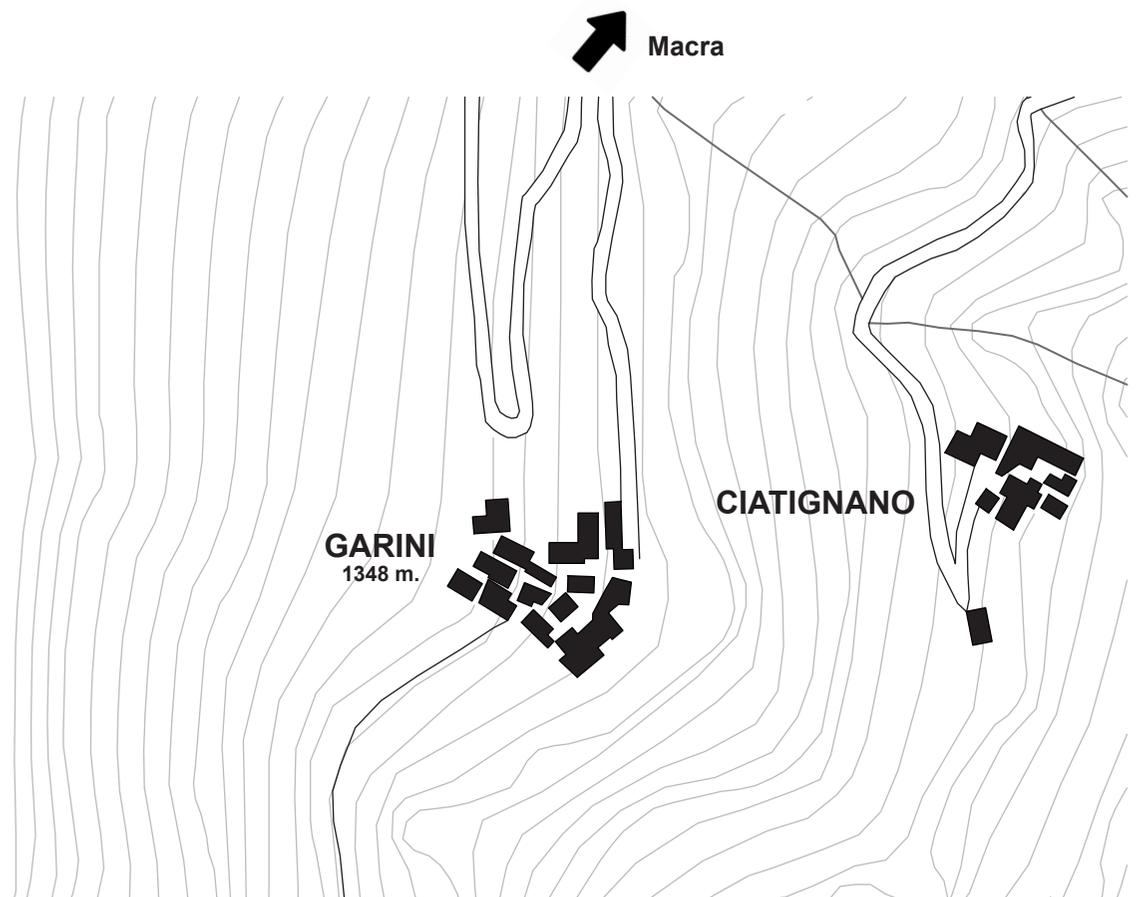
La borgata si presenta in condizioni di sottoutilizzo e abbandono ma il patrimonio architettonico è generalmente integro. Solo al centro della borgata vi sono alcuni edifici crollati a causa del cedimento della copertura e alcuni ruderi. È necessario in ogni caso intervenire quanto prima per evitarne il progressivo ed inarrestabile deterioramento.

Solo un paio di edifici sono parzialmente abitati e sono stati oggetto di recenti ristrutturazioni che ne hanno conservato le peculiarità.

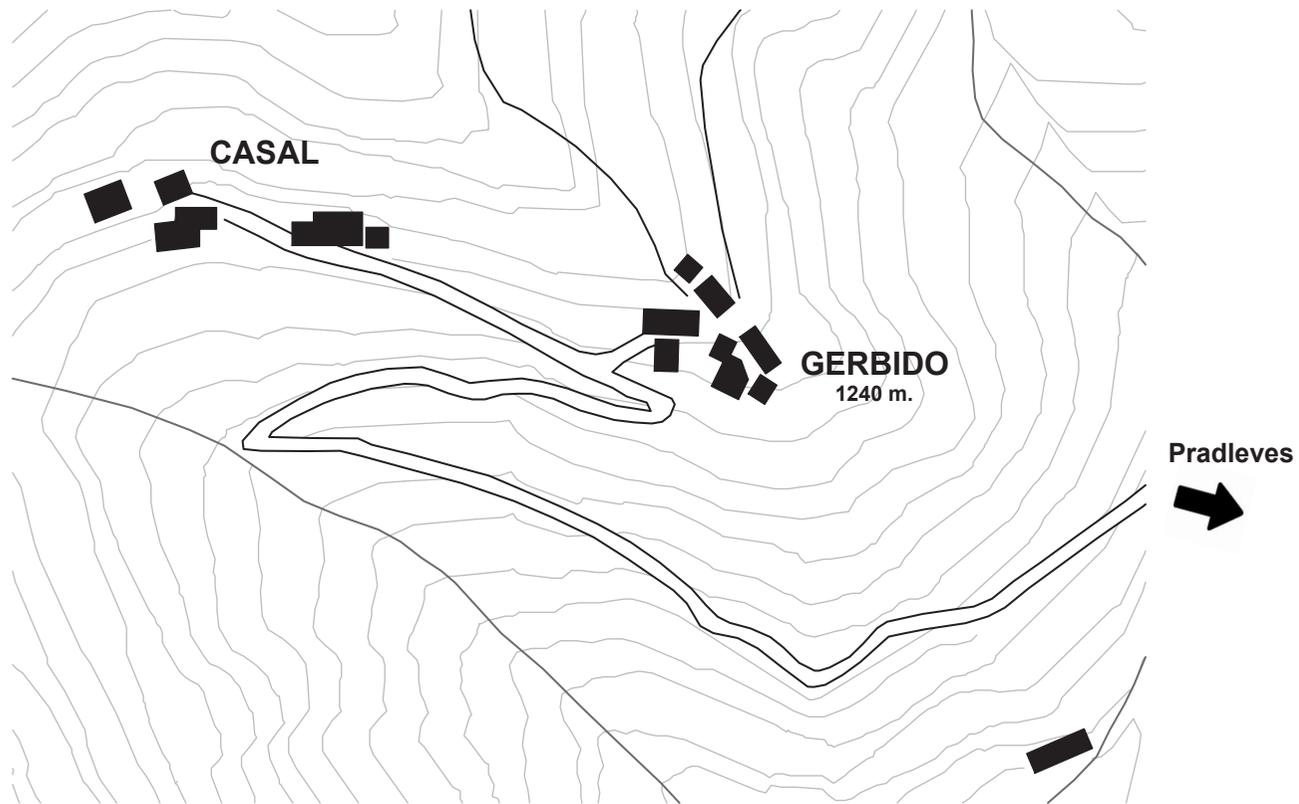
Il resto degli edifici della borgata presentano murature, coperture ed elementi in legno ancora perfettamente intatti. Alcuni di questi sono parzialmente abitati. Solo un edificio è stato oggetto di una ristrutturazione che ne ha alterato le caratteristiche architettoniche originarie.

*Edifici in buono stato di conservazione.*
